***COMMUNE DE ROBION***

***MISE A JOUR DU  
SCHEMA DIRECTEUR D'ASSAINISSEMENT  
RAPPORT GENERAL***

**Octobre 2011**

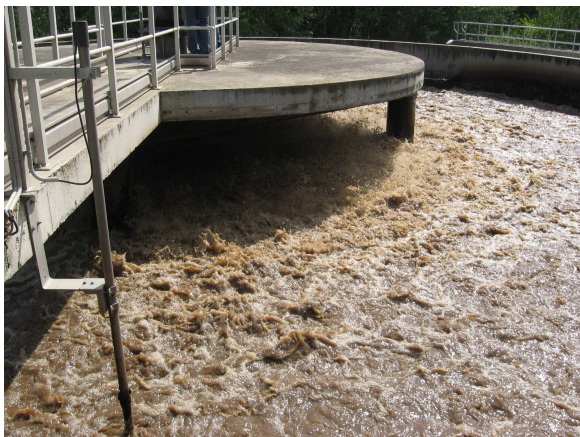
*Bassin d'aération*

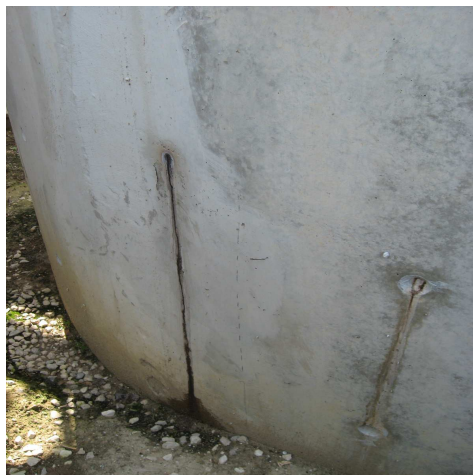
Au niveau du génie civil, il a été relevé 2 fuites sur le dessableur / dégraisseur

*Dessableur deshuileur*

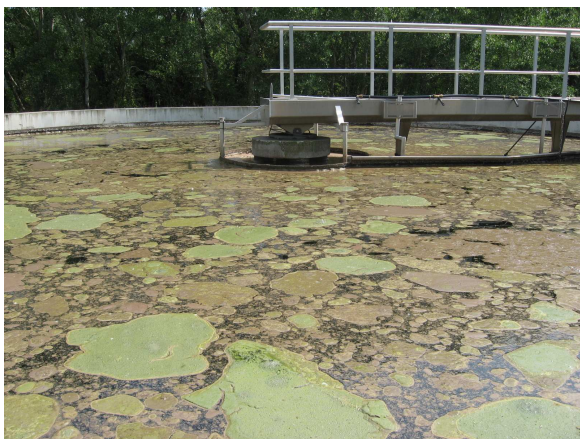
*Clarificateur*

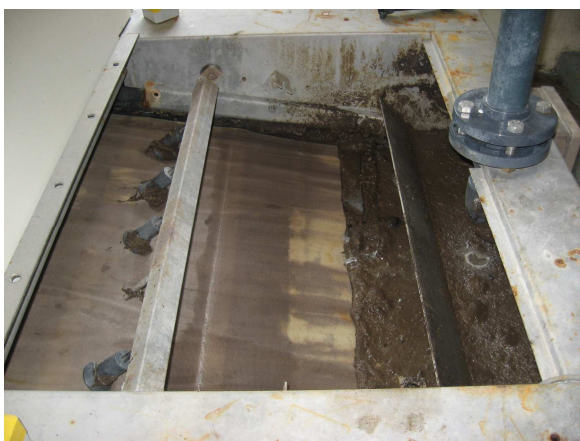
Des propositions d'améliorations de la part de la SDEI sont en cours de réflexion. Elles concernent les possibilités de nettoyage du filtre à bande et l'aspersion de la zone de dégazage pour le rabattement des mousses à partir des eaux traitées du clarificateur plutôt que d'utiliser le forage de la STEP qui est asséché une partie de l'année.

*Filtre Bande*

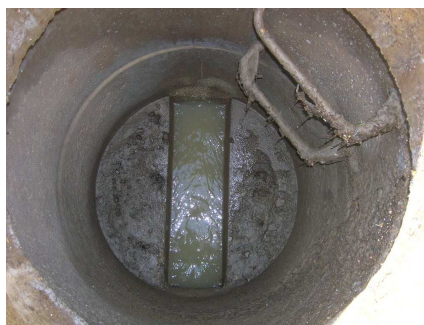
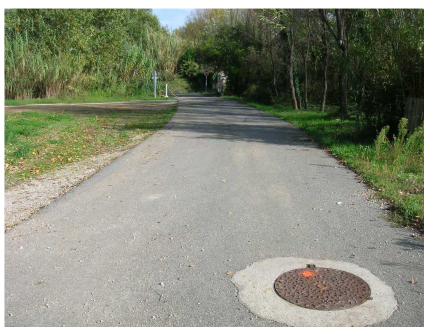
Localisation : Réseau de transport EU, Chemin de la STEP.  
 Problème : Point de mesure N°1 situé sur la voie de circulation.

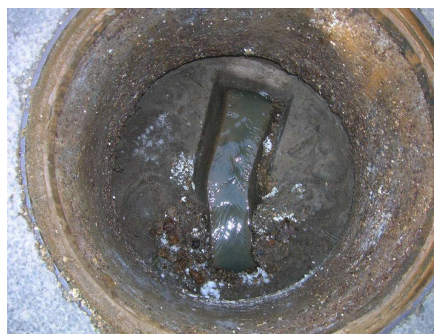
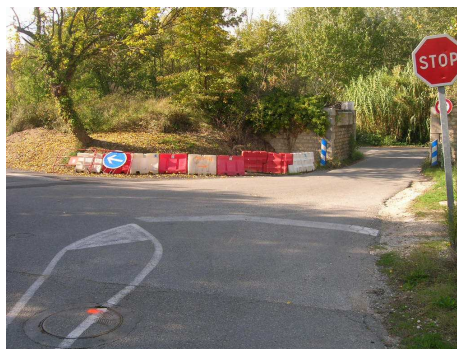
Localisation : Réseau EU situé Chemin de Caramède.  
Problème : Point de mesure N°2, un nettoyage serait souhaitable.

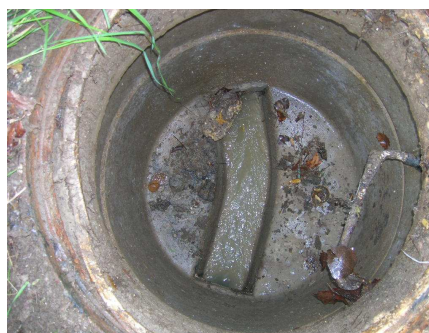
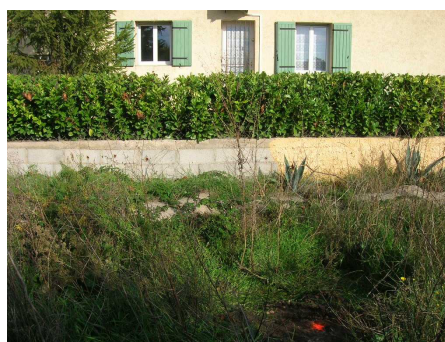
Localisation : Réseau EU situé en bordure du Chemin de Cavaillon N°46.  
Problème : Point de mesure N°3 avec mise en charge fréquente.

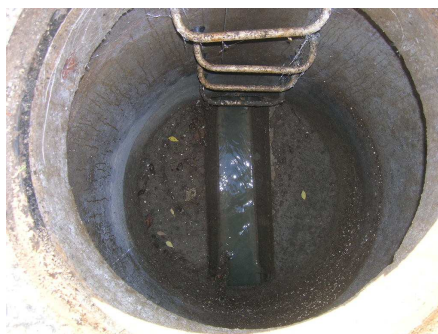
Localisation : Réseau EU situé Chemin de l'Escanson.  
 Problème : Point de mesure N°4 situé sur la voie de circulation.

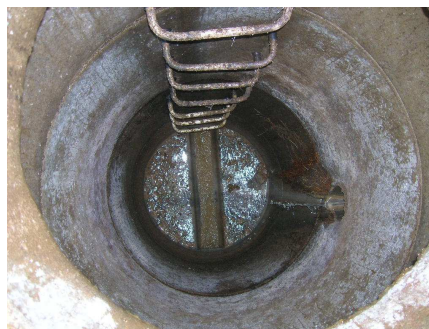
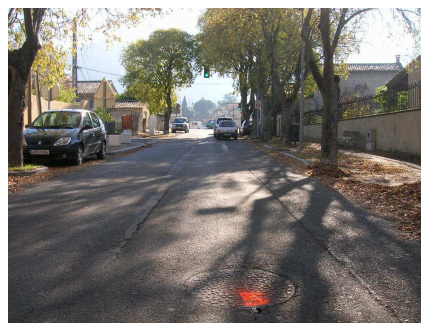
Ø 200

Ø150 branchement  
Eu en chute fe=1.64m

Localisation : Réseau EU situé Avenue de la Gare.  
Problème : Point de mesure N°5 situé sur la voie de circulation.

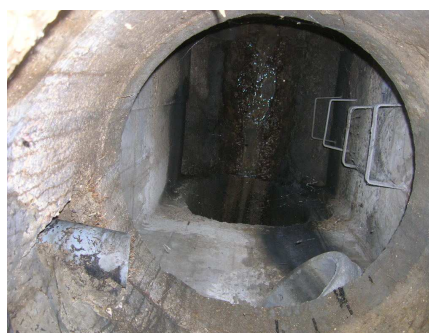
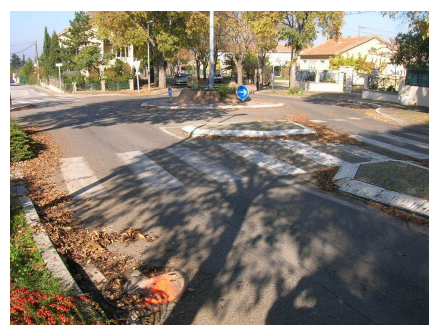
Localisation : Réseau EP situé Avenue de la Gare.  
 Problème : Point de mesure N°6 situé en bordure de voie de circulation.
